## Angewandte Geologie

# Großrutschung Brechries am Jenbach S von Bad Feilnbach

Geotop-Nummer: 187R042

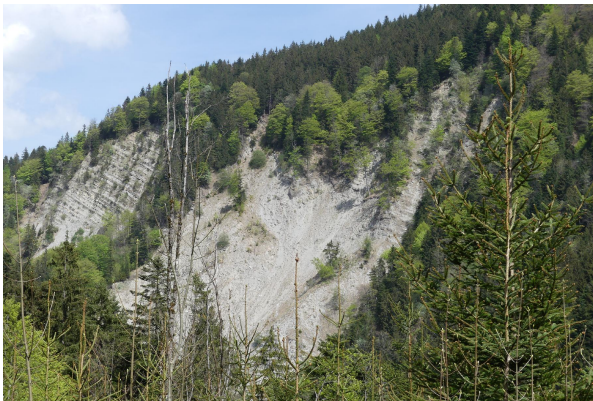
Bild 1: Rutschung Brechries

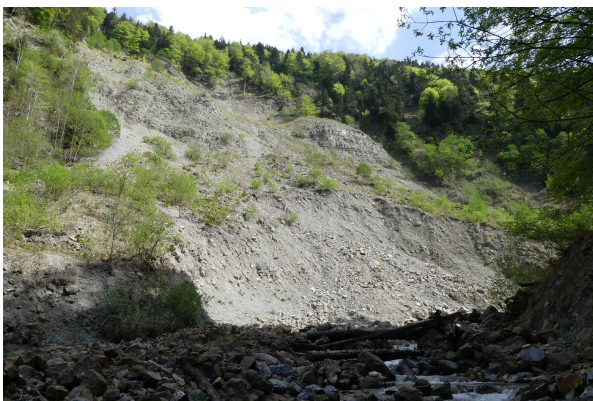
Bild 3: Rutschung am Jenbach
