Angewandte Geologie

Muschelschill-Bergwerk Steghub

■ Geotop-Nummer: 277G001

Kurzbeschreibung des Geotops

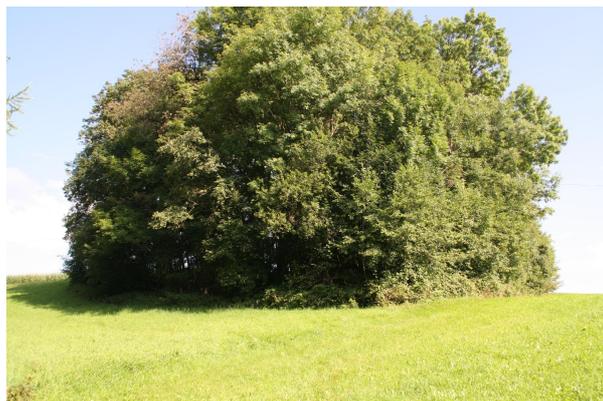
Bild 4: Tagbruch unter der Baumgruppe

Der Stollen in Steghub zeugt von der regen Bergbautätigkeit auf Kalkschalen im Raum Simbach in der ersten Hälfte des 20. Jahrhunderts. In vielen kleinen Bergbauen wurde der bis zu 40 cm mächtige Schillhorizont aus Muschelschalen aus den Oncophora-Schichten (Brackwassermolasse) zur Verwendung als Zuschlagsstoff für Hühnerfutter abgebaut. Das Stollenmundloch ist teilweise vermauert, die Eingangsstrecke mit Beton verschalt. Nach der verschalteten Strecke ist der Stollen verstrützt. Ein großer Tagbruch oberhalb (Foto 4) soll noch in Bewegung sein.
