## Angewandte Geologie

### Karstquelltopf N von Wallgau

Geotop-Nummer: 180Q004

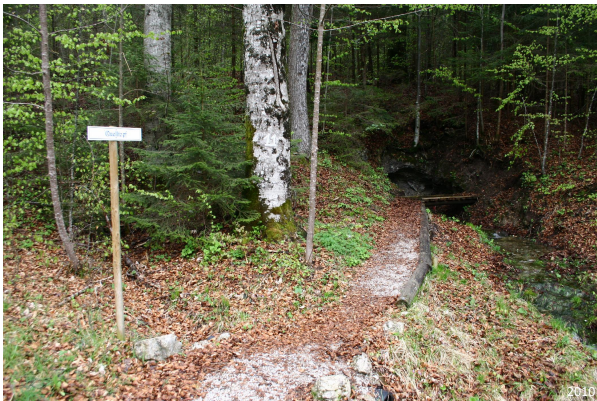
Bild 1: Schüttender Quelltopf 2010

Von einem Parkplatz an der Deutschen Alpenstraße nördlich von Wallgau führt ein Pfad von wenigen Metern zu einer Brücke über einem Karstquelltopf. Die Quelle im Hauptdolomit schüttet nicht dauerhaft. Bei Aktivität füllt sich der kleine Quelltopf und läuft über.

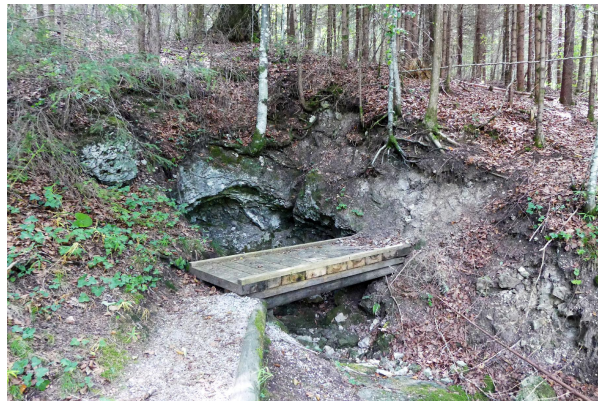
Bild 2: Quelltopf mit Pfad und Brücke

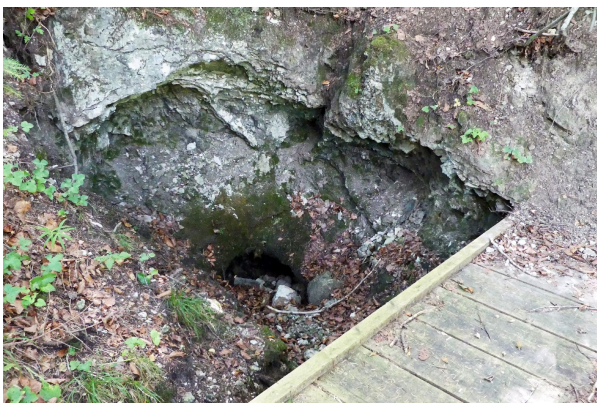
Bild 3: Quelltopf
