# Großrutschung Brechries am Jenbach S von Bad Feilnbach

■ Geotop-Nummer: 187R042

Bayerisches Bodeninformationssystem

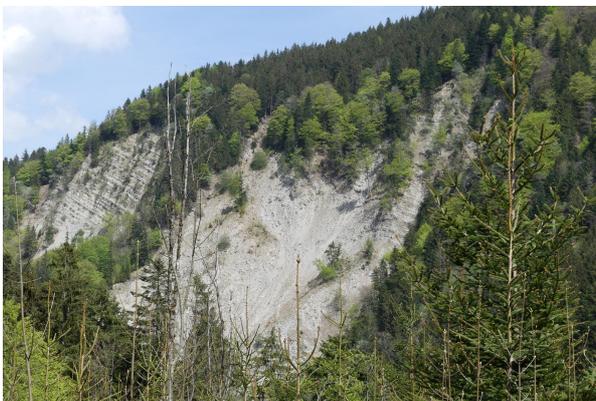
Bild 1: Rutschung Brechries

Die durch die Großrutschung des Brechrieses verursachte vegetationsfreie Fläche ist weithin sichtbar und tritt auch im Luftbild (Abb. 4, über Digitalem Geländemodell) deutlich in Erscheinung. Die Rutschung wurde in den 1980er Jahren wahrgenommen, als eine Wildbachsperre nicht lange nach ihrer Fertigstellung zerstört wurde. Untersuchungen folgten, die eine großflächige Rutschung mit erheblichem Tiefgang feststellten. Daraufhin wurden weitere technische Schutzmaßnahmen in Form von Sperren und Ufersicherungen vorgenommen. Anfang 1998 erfolgten umfangreiche Massenbewegungen in Form von Felsstürzen und Rutschungen, die auch zu einem zeitweiligen Aufstau des Jenbachs führten. Die Wässer flossen aber unter den Geröllmassen ab.

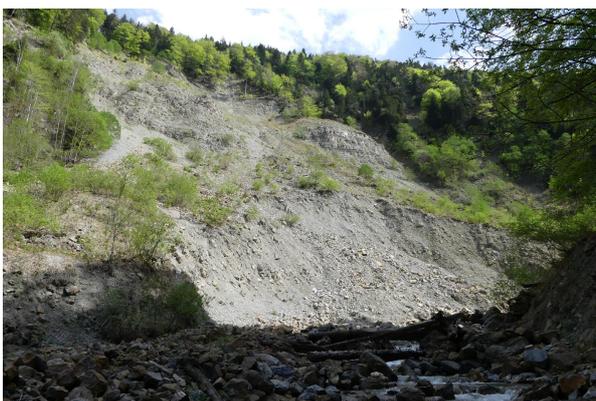
Bild 3: Rutschung am Jenbach

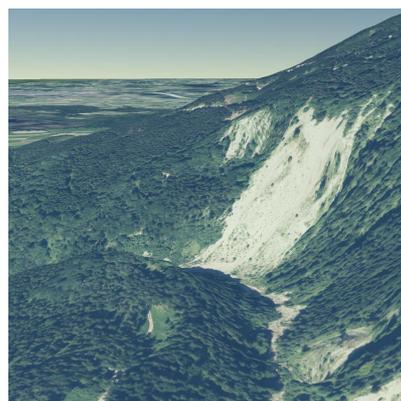
Bild 4: Luftbild kombiniert mit Digitalem Geländemodell (Geobasisdaten: (c) Bayerische Vermessungsverwaltung)
