## Angewandte Geologie

### Rutschhang und Kiesbänke an der Ammer SSE von Rottenbuch

■ Geotop-Nummer: 190R032

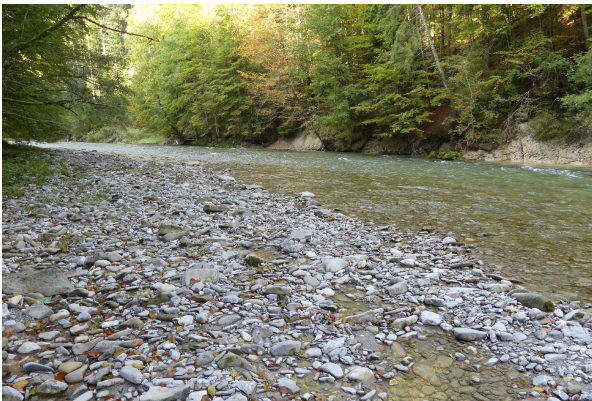
Bild 1: Gleithang mit Kiesbank und Prallhang mit Aufschlüssen

Am Gleithang der Ammer enthalten Kiesbänke exotische Kristallingerölle - vom Ferneis aus den Zentralalpen herangeführte und von der Ammer aufgearbeitete ursprüngliche Geschiebe.

Am gegenüberliegenden Prallhang ist die Wechselfolge aus Mergel- und Sandsteinen der Steigbach-Schichten aufgeschlossen. Eine dunkle, kohlige Einschaltung zeigt bereits den Übergangsbereich zu den Haupt-Cyrenen-Schichten im Norden an.

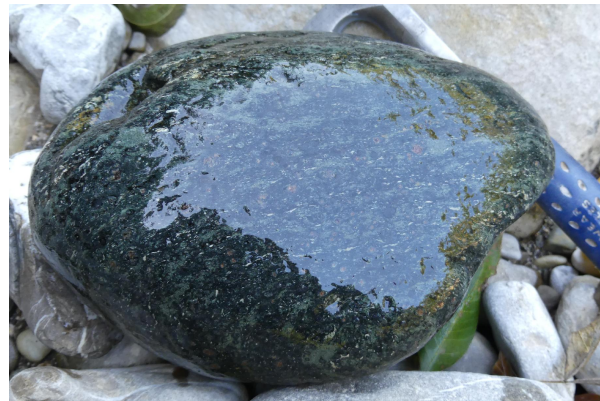
Bild 2: Granatamphibolit

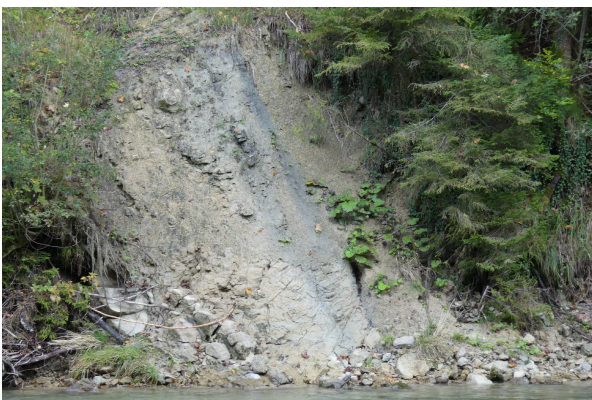
Bild 3: Steigbach-Schichten

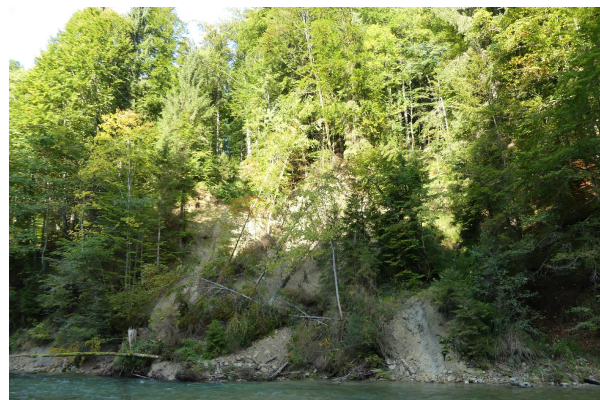
Bild 4: Rutschhang

Unterspülung am Prallhang und Aufweichung der mergeligen Schichtanteile im Steilhang darüber sind die Ursachen einer frischen Rutschung, die Bäume umgekippt und Material in die Ammer eingetragen hat.
