Angewandte Geologie

Altarme der Ammer in der Unterhauser Au N von Weilheim

■ Geotop-Nummer: 190R053

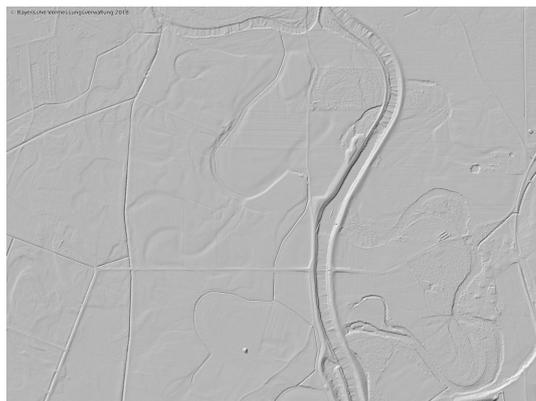
Bild 4

Die Talau der inzwischen eingedeichten Ammer ist voll von trockenengefallenen Altarmen, die sich in den feinen Höhenunterschieden des Digitalen Geländemodells (Abb. 4) deutlich abzeichnen, für das Auge im Gelände aber ungleich schwerer erkennbar sind. Im Stadtwald nördlich von Weilheim ist einer dieser Altarme mit seinen Mäandern aber noch wassererfüllt und dadurch anschaulich vor Augen. Der Altarm ist von einem Auwald begleitet.
