## Angewandte Geologie

### Bahneinschnitt WSW von Schlicht

■ Geotop-Nummer: 371A047

**Objekt-ID:** 6336GT015002

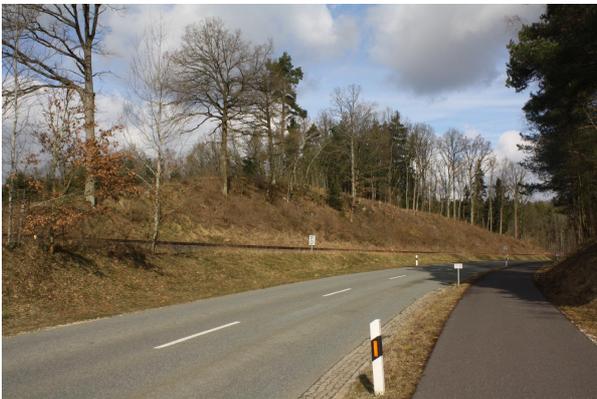
Bild 1

Entlang der etwa 200m langen Bahnböschung sind immer wieder gelblichbraune bis rostbraune Doggersandsteine aufgeschlossen.
