## Angewandte Geologie

### Sandsteinbruch W von Bürgstadt

■ Geotop-Nummer: 676A009

#### Kurzbeschreibung des Geotops

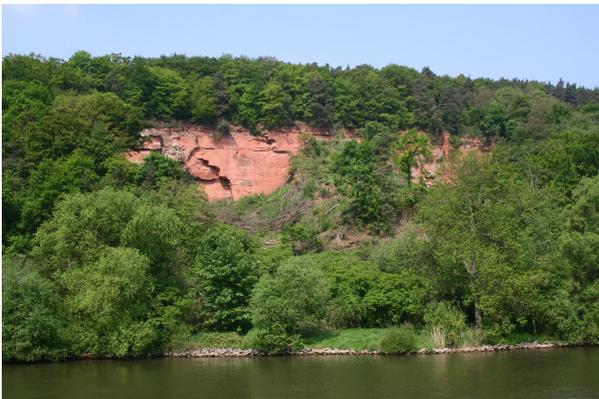
Bild 1: Blick vom Main auf den Steinbruch (Bild: Georg Loth)

Am Mainufer gegenüber Bürgstadt ist in einem alten Steinbruch der Calvoerde-Dickbank-Sandstein (Miltenberger Sandstein) aufgeschlossen.

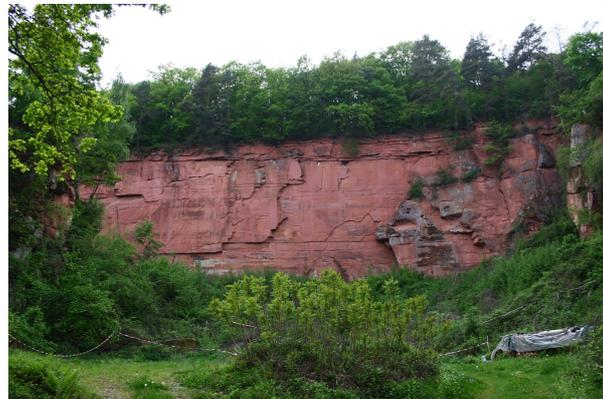
Bild 2: Ehemalige Abbauwand (Bild: Georg Loth)

Der Zugang unmittelbar vor dem Geotop ist stark zugewachsen und mit Bändern abgesperrt, aber 3/4 der Wand sind gut erkennbar.

Erhaltungszustand:	gering beeinträchtigt
Vergleichbare Geotope in der Region:	selten (weniger als 5 vergleichbare Geotope)
Regionen mit gleichartigen Geotopen:	mehrfach (in 2 - 4 geol. Regionen)
