## Ehemalige Heil- und Badequelle von Bad Siebers

■ Geotop-Nummer: 776G002

**Objekt-ID:** 8425GT015005

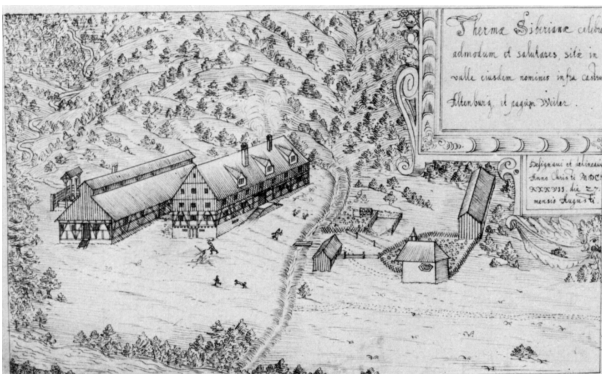
Bild 3: Frühere Ansicht des Bades  
([https://commons.wikimedia.org/wiki/File:Gabriel\\_Bucelin\\_Siebers\\_1637.jpg](https://commons.wikimedia.org/wiki/File:Gabriel_Bucelin_Siebers_1637.jpg))
