## Angewandte Geologie

# Aufgelassener "Östlicher Schieferbruch" S von Parsberg

Geotop-Nummer: 373A037

## Kurzbeschreibung des Geotops

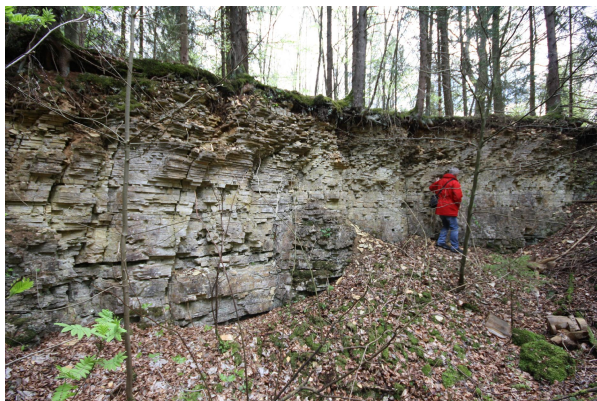
Bild 1: Südliche Wand des ehemaligen Plattenkalksteinbruchs

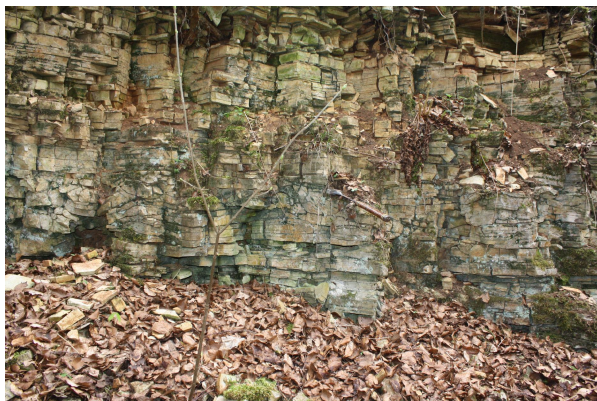
Aufschlussart: Steinbruch  
Erreichbarkeit: zugänglich  
Zustand/Nutzung: gut erhalten, zugewachsen, tlw. verfüllt, z.T. mit Bauschutt

Bild 3: Ein mit Moos überwachsender Maschendrahtzaun zeigt, dass früher Abfall im Steinbruch abgelagert wurde.
