Felsen an der Burgruine in Altenstein

■ Geotop-Nummer: 674A010

Kurzbeschreibung des Geotops

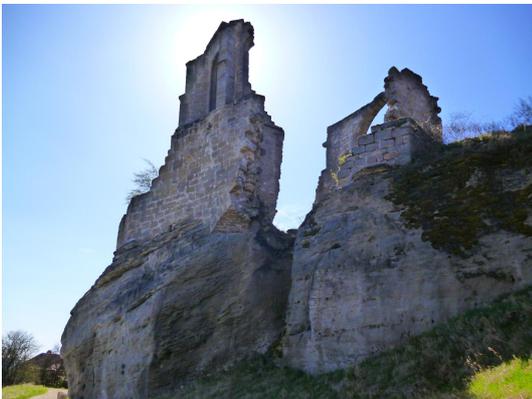
Bild 1: Mauerreste auf verkipptem Rhätsandstein (Foto: Rosemarie Loth)

Hauptattraktion von Altenstein ist die Burgruine Altenstein, die auf Rhätsandsteinen gründet. Die Sandsteine bilden den Gipfelbereich der Bergkuppe und rutschen teilweise auf den unterlagernden Ton- und Tonmergelsteinen der Feuerletten hangabwärts. Durch aufwendige Sanierungsmaßnahmen wird versucht, dem weiteren Verfall der Ruine entgegenzuwirken. Das Geotop ist als Teil des "Burgenkundlichen Lehrpfades Haßberge" mit Hinweistafeln versehen; das Gelände steht als Bodendenkmal unter besonderem Schutz (Denkmal-Nr. D-6-5830-0045).

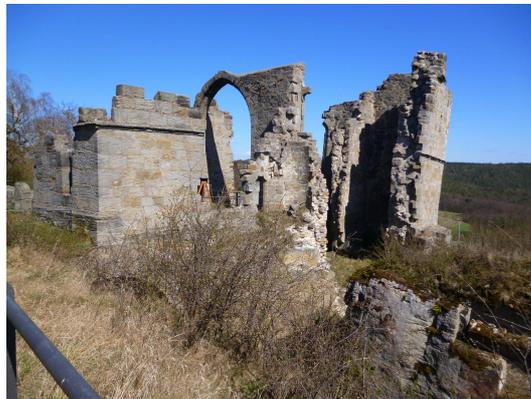
Bild 2: Die verkippte Mauer deutet auf anhaltende Bewegungen des Untergrundes (Foto: Rosemarie Loth).

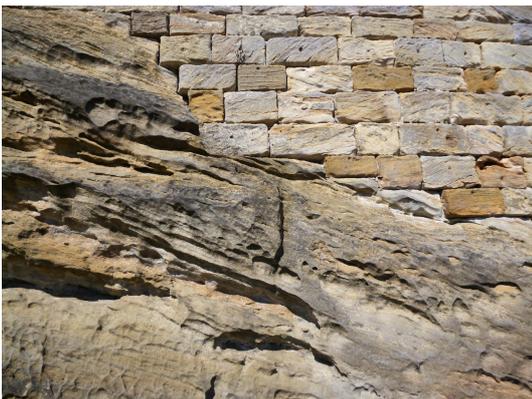
Bild 3: Mauer auf Fels mit verkippter Schichtung (Foto: Rosemarie Loth)

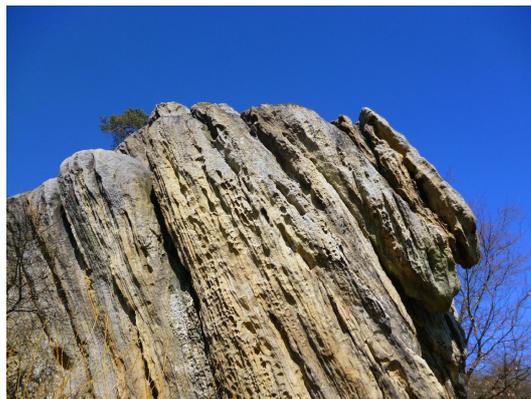
Bild 4: Verkippter Rutschblock unterhalb der Ruine (Foto: Rosemarie Loth)
