## Steinbrüche an der Hornburg E von Schwangau

■ Geotop-Nummer: 777A020

### Kurzbeschreibung des Geotops

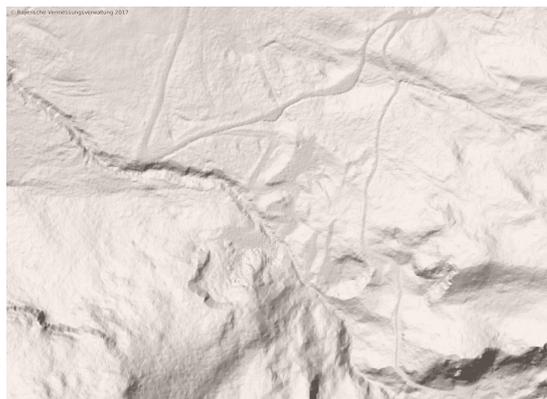
Bild 4

Die Entwicklung der Steinbrüche lässt sich in der "Zeitreise" im BayernAtlas verfolgen. Im Digitalen Geländemodell (Abb. 4) zeigen sich noch alte Strossen, Halden und Zufahrtswege, die heute allesamt überwachsen sind. Die mühsam zu erreichenden Bruchwände des Wettersteinkalks sind unansehnlich grau angewittert und zeigen nicht wesentlich mehr als der Hangschutt.
