## Bergrutsch S von Hinterstein

■ Geotop-Nummer: 780R016

**Objekt-ID:** 8528GT000005

### Objektlage und -größe

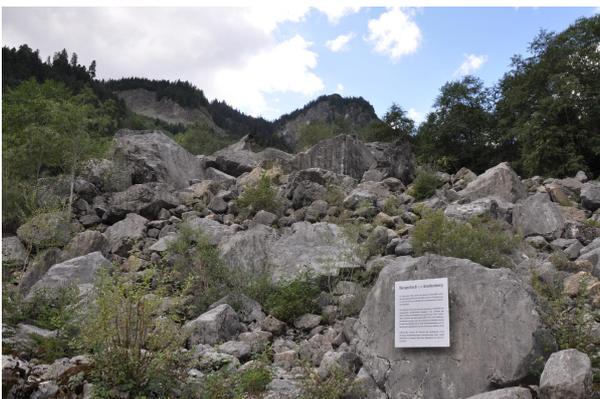
Bild 3: Boulderblöcke am Fuß des Berggrutsches

An den Blöcken des Berggrutsches wird gebouldert.

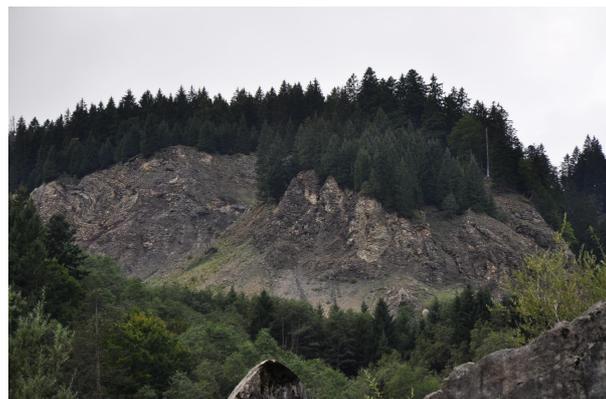
Bild 4: Abrissfläche oben: Allgäu- und Kössen-Formation

Auf der unbewachsenen und daher vom Tal aus gut sichtbaren Abrissfläche sind vor allem Gesteine der Kössen- und Allgäu-Formation - dünnbankige Wechselfolgen von dunklen Kalk-, Mergel- und Tonsteinen - freigelegt. Sie gehören zum Hintersteiner Fenster, in dem Juragesteine einer tektonisch tieferen Schuppe unter Hauptdolomit (Trias) der Allgäu-Decke zutage treten.
