## Angewandte Geologie

### Erdfall am Hundsrücken NW von Berolzheim

Geotop-Nummer: 575R006

**Objekt-ID:** 6428GT000016

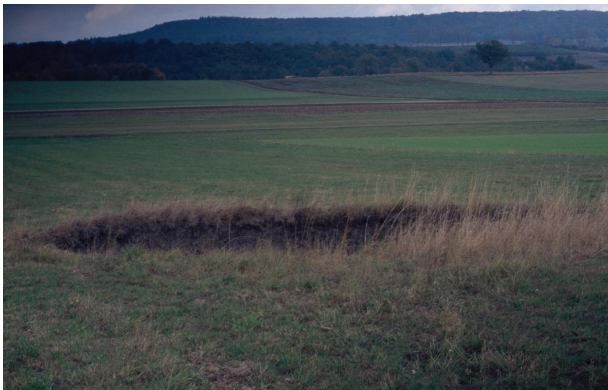
Bild 1

Der relativ steile aktive Erdfall wird bereits von Emmet (1969) erwähnt. Er liegt inmitten eines Feldes und ist offen, obwohl zumindest in geringem Masse eine Verfüllung (Maishäcksel, Ziegelbruch, etc. ) erfolgt.

Aufschlussart: Doline/Erdfall  
 Erreichbarkeit: zugänglich  
 Zustand/Nutzung: tlw. verfüllt
