## Angewandte Geologie

# Gipskeuper am Schwanberg NE von Iphofen

**Geotop-Nummer: 675A001**

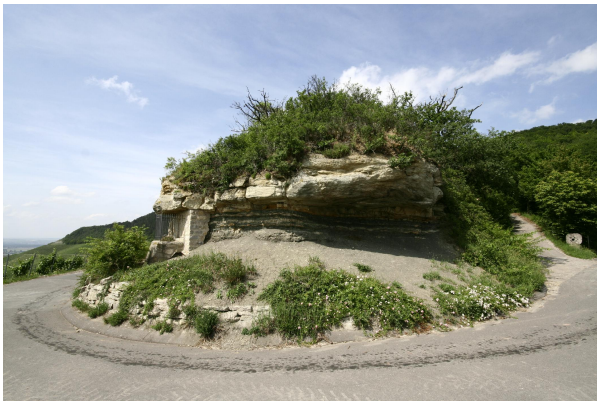
Bild 1: Sichtbare Schichtenfolge mit härterer Schicht oben, die weniger verwittert ist als die darunter liegende Schicht.

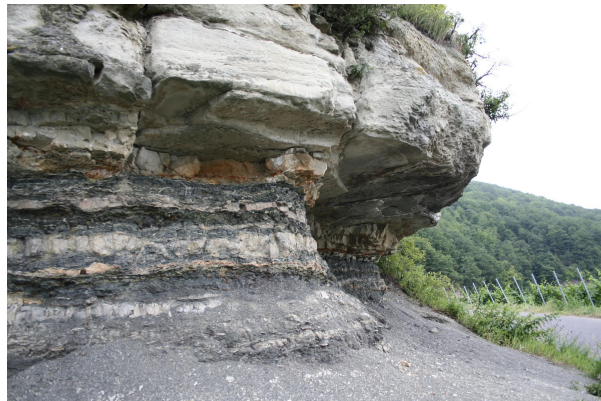
Bild 2: Unterschiedlicher Verwitterungsgrad sichtbar an den Schichten. Die härtere Schicht oben reicht über die weichere Schicht hinaus.

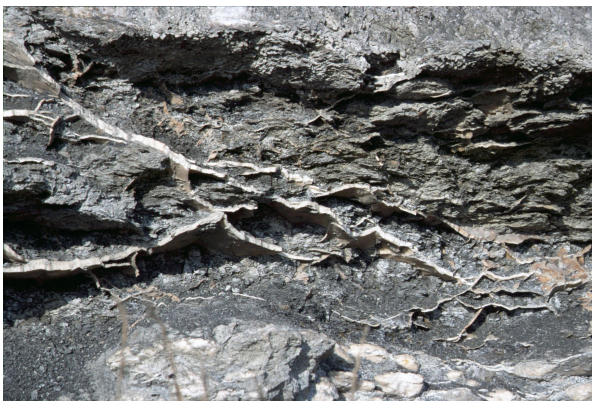
Bild 3: Gipsadern in einer grauen Grundmasse

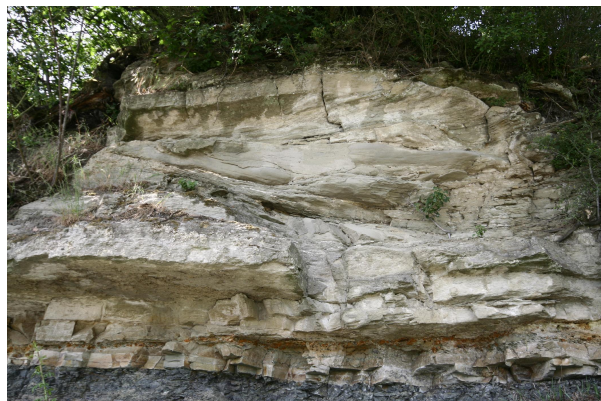
Bild 4: Heller Sandstein mit Schräg- und Horizontalschichtung aufgeschlossen
