Angewandte Geologie

Mineralquelle E von Untereuerheim

■ Geotop-Nummer: 678Q001

Kurzbeschreibung des Geotops

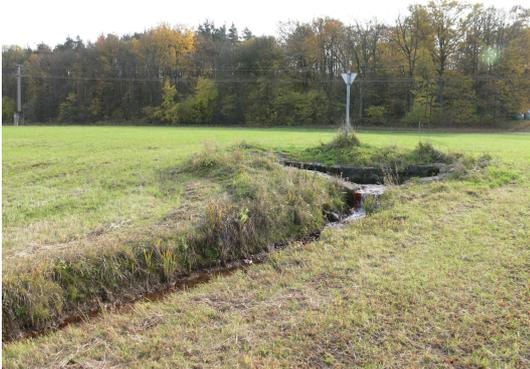
Bild 1: Übersicht des Areals mit Quellfassung

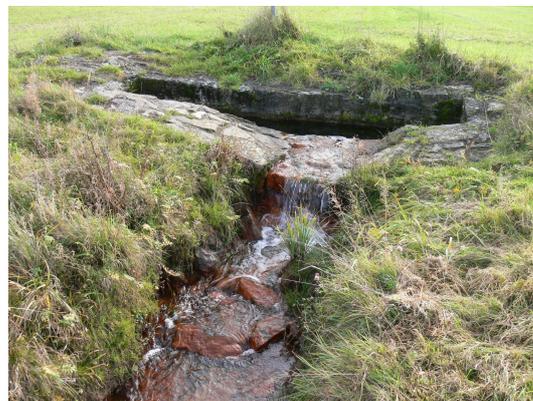
Bild 2: Quellfassung

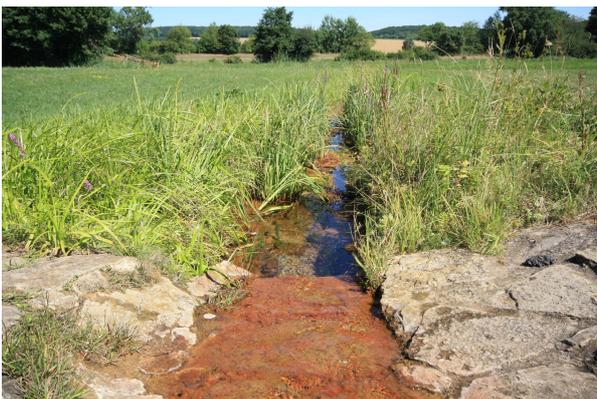
Die ca. 10 l/s schüttende Quelle besitzt einen deutlich rot gefärbten Grund und auch an Pflanzen zeigen sich Eisenhydroxidausfällungen. Neben hohen Eisengehalten ist eine deutliche Kalziumsulfatbetonung im Chemismus erkennbar. Das Quellwasser ist ein Mischwasser aus einem höheren Grundwasserstockwerk mit Tiefenwässern, die an Verwerfungen der Kissingen-Haßfurter Störungszone aus mindestens 100 m Tiefe aufdringen.

Bild 3: Rote Mineral-Ausfällungen

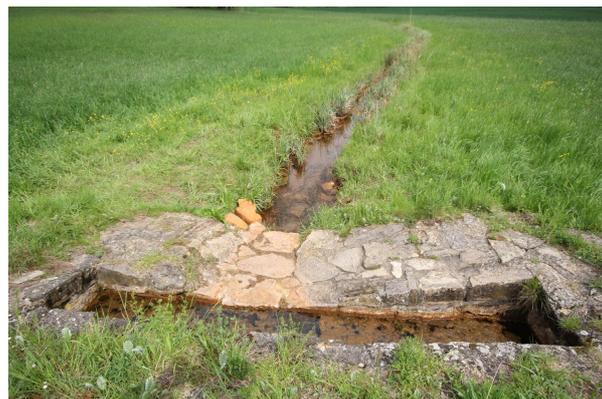
Bild 4: Im Frühjahr 2012 trat die Quelle nicht innerhalb der Quellfassung aus, sondern im Bachbett unmittelbar am Ende der Quellfassung. Deshalb lag der Überlauf der Quellfassung trocken.
