Angewandte Geologie

Ehemaliger Steinbruch W von Ebersdorf

Geotop-Nummer: 476A033

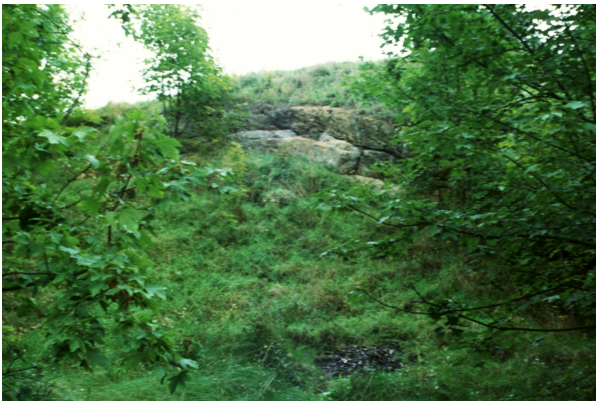
Bild 1

Der ehemalige Steinbruch liegt im Hinterhof eines Wohnhauses! Während der Ockerkalk in der Bruchwand noch gut sichtbar ist, müssten Graptolithenschiefer erschürft werden.

Aufschlussart:	Steinbruch
Erreichbarkeit:	anfahrbar
Zustand/Nutzung:	tlw. rekultiviert/renaturiert, zugewachsen, tlw. verfüllt, z.T. mit Bauschutt
