Stollenanlage Langheimer Amtshof in Kulmbach

■ Geotop-Nummer: 477G003

Kurzbeschreibung des Geotops

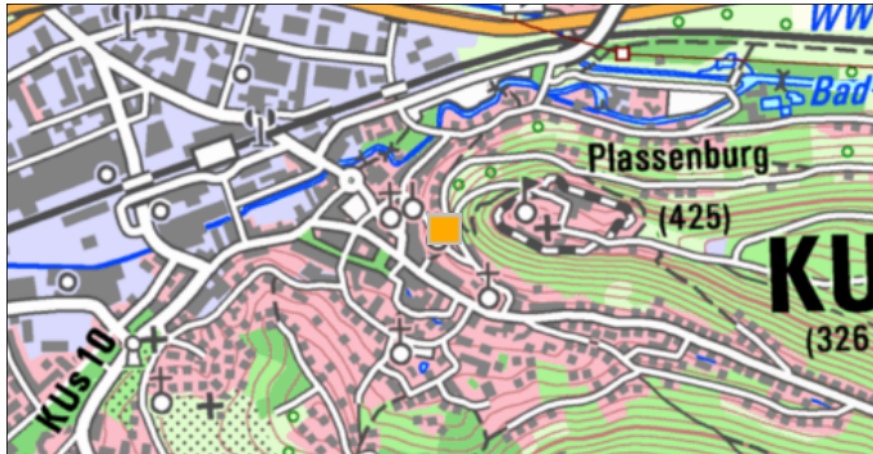
Die mittelalterliche Stollenanlage liegt unter dem Langheimer Amtshof in Kulmbach. Es handelt sich um einen Hauptgang mit 7 Nebenstollen (begehbare Ganglänge 250 m), die weitgehend den natürlichen Klüften folgend angelegt wurden. Abgebaut wurden die Geröll führenden Sandsteine des grobkörnigen Kulmbacher Konglomerats, dessen Schichtung in unverbauten Bereichen gut zu sehen ist. Das Fördergut wurde als Sand zum Scheuern von Holzfußböden ("Stubensand") verwendet. Die Stollen dienen der kühlen Lagerung von Lebensmitteln. In nicht ausgebauten Bereichen natürlicher Klüftung setzt inzwischen häufig Verfall ein.
