Erdfall am Hundsrücken NW von Berolzheim

■ Geotop-Nummer: 575R006

Kurzbeschreibung des Geotops

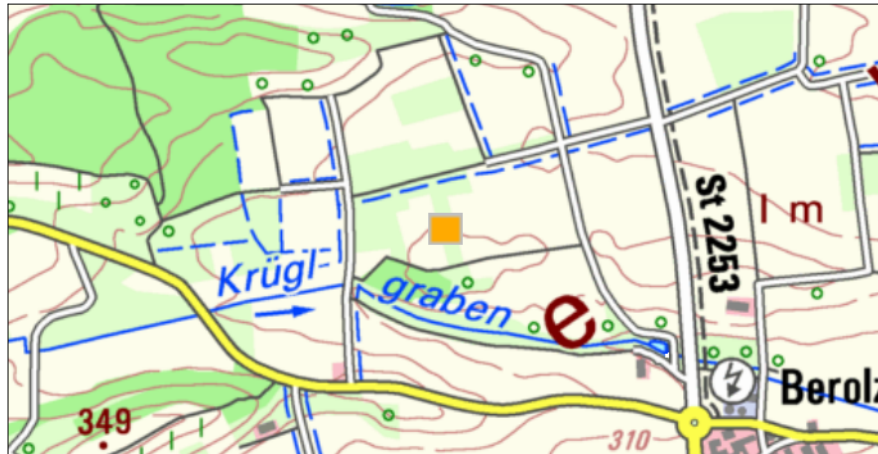
Der relativ steile aktive Erdfall wird bereits von Emmet (1969) erwähnt. Er liegt inmitten eines Feldes und ist offen, obwohl zumindest in geringem Masse eine Verfüllung (Maishäcksel, Ziegelbruch, etc.) erfolgt.

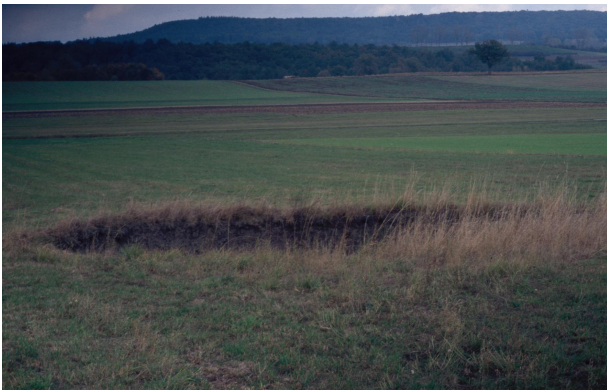
Bild 1

Aufschlussart:	Doline/Erdfall
Erreichbarkeit:	zugänglich
Zustand/Nutzung:	tlw. verfüllt
