## Angewandte Geologie

### Quellen und Fälle des Hammerbachs SSW von Aschau

Geotop-Nummer: 187Q001

**Objekt-ID:** 8239GT015005

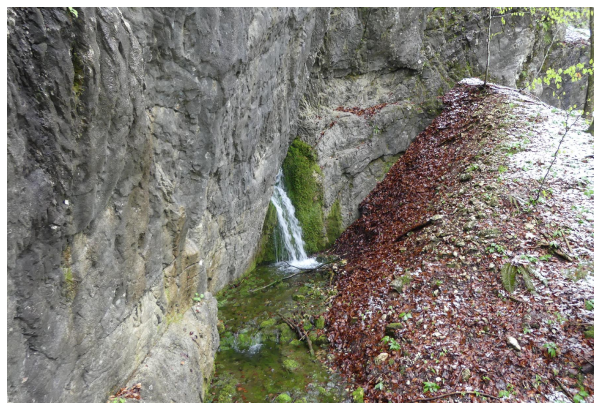
Bild 4: Quelle in Hammerbach an der Strae Am Rabenstein

Die Hammerbach-Quelle am Wanderweg zur Ellandalm entwässert die Laubenstein-Mulde und ist eine der am stärksten schüttenden Quellen der bayerischen Alpen. Die Karstquelle mit einer mittleren Schüttung von etwa 400 l/s in feuchten Jahren tritt aus Hauptdolomit auf einer Höhe von 720 m aus. Die Verkarstung hat hier den während des Pleistozäns rasch eingetieften Talgrund noch nicht erreicht.
