## Angewandte Geologie

### Mineralquelle E von Untereuerheim

Geotop-Nummer: 678Q001

**Objekt-ID:** 5928GT000005

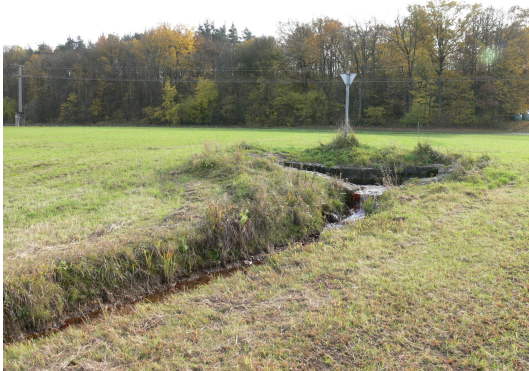
Bild 1: Übersicht des Areals mit Quelffassung

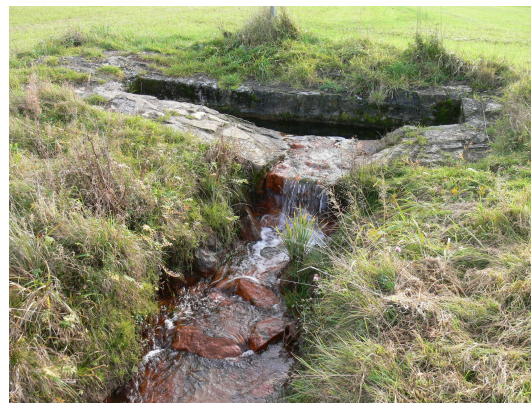
Bild 2: Quelffassung

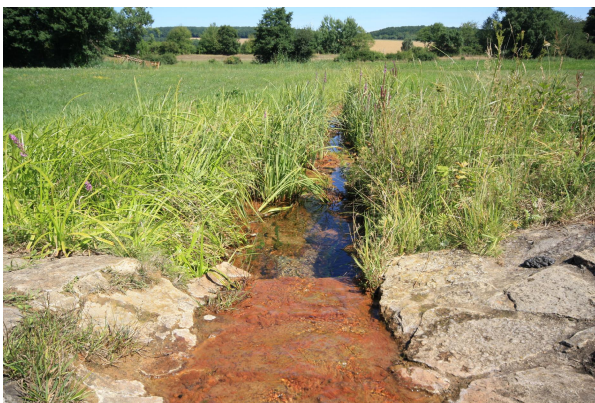
Bild 3: Rote Mineral-Ausfällungen

Die ca. 10 l/s schüttende Quelle besitzt einen deutlich rot gefärbten Grund und auch an Pflanzen zeigen sich Eisenhydroxidausfällungen. Neben hohen Eisengehalten ist eine deutliche Kalziumsulfatbetonung im Chemismus erkennbar. Das Quellwasser ist ein Mischwasser aus einem höheren Grundwasserstockwerk mit Tiefenwässern, die an Verwerfungen der Kissingen-Haßfurter Störungszone aus mindestens 100 m Tiefe aufdringen.

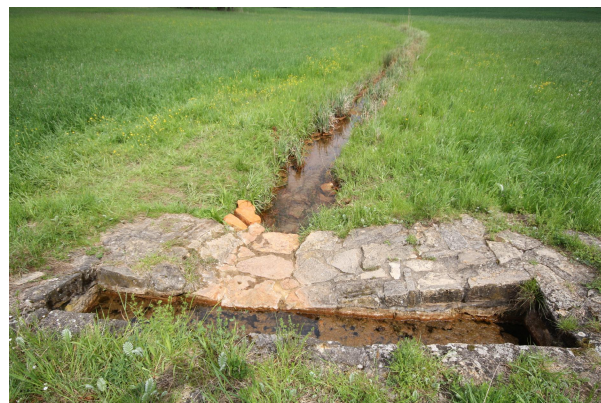
Bild 4: Im Frühjahr 2012 trat die Quelle nicht innerhalb der Quelffassung aus, sondern im Bachbett unmittelbar am Ende der Quelffassung. Deshalb lag der Überlauf der Quelffassung trocken.
